1. プロローグ

2003年8月26日午後8時20分、新潟市の万代島に建設した朱鷺メッセ（新潟コンベンションセンター）と佐渡汽船ターミナルをつなぐ連絡デッキ（屋根つき歩道橋）が、大音響とともに自然落下の崩落事故が発生した。

3. SDG の事故原因究明結果「上弦材鉄骨破断説」

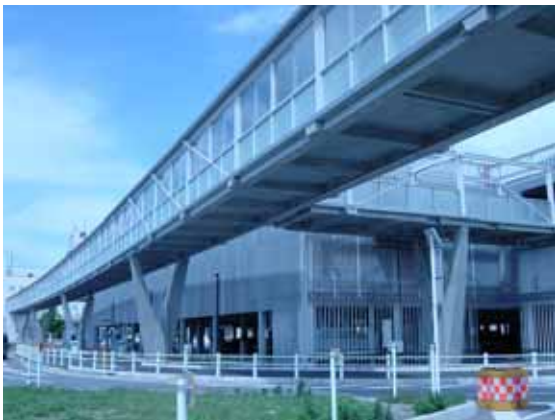
この連絡デッキは、歩行面がPCユニット版でそれが下弦材になり、屋根の鉄骨梁を上弦材とし、鉄骨の束材とハイテンションタイロッドを斜材にした「吊り型トラス」と命名したハイブリッド構造。全体を組み立てた後に斜材ロッドに初期緊張力を加え変形をコントロールしてからジャッキダウンするという施工法を前提にした構造である。

写真1 竣工した連絡デッキの外観

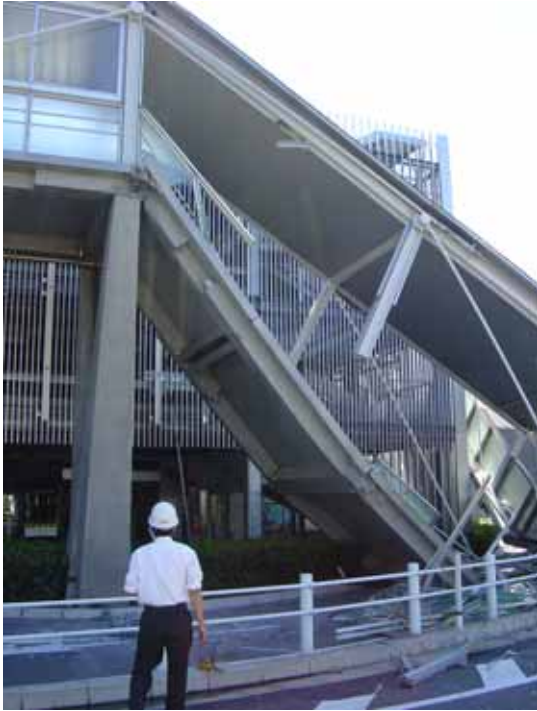
その中で代表的なことは 5 点ある。まず、この連絡デッキは 5 スパンの連続構造だが、落ちたのは 1 スパンだけで、他の 4 スパンはほとんど損傷もなく残っていた。写真 6 と写真 7 のように、落下した両脇の V 型 PC 柱だけでなく、その上の鉄骨柱もほぼ垂直のまま残っていた。

写真 6 佐渡汽船側支柱・右側だけが落下

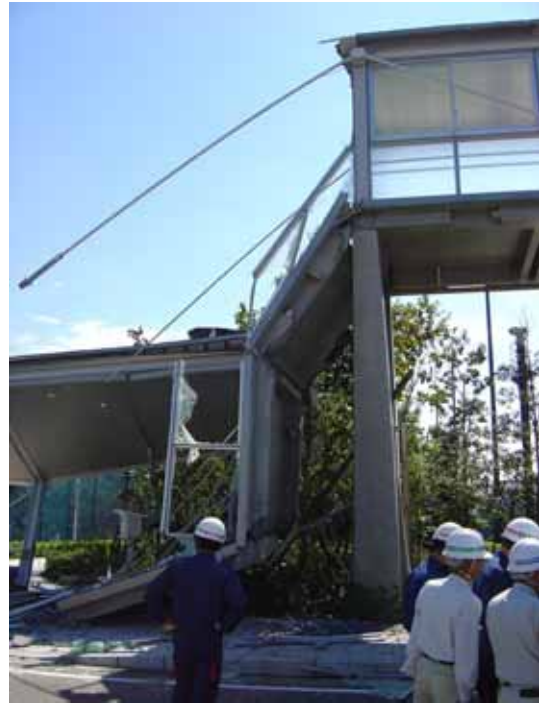
写真 7 朱鷺メッセ側支柱・左側だけが落下

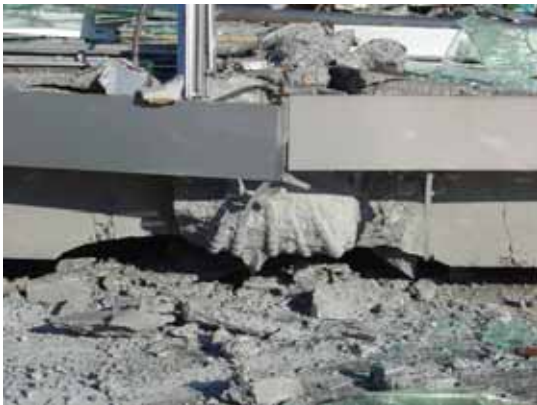
第二に、斜材ロッドを PC 床版に固定していた定着部が、写真 8 のように半数は破壊しロッドは単にはずれて直線を維持しており、残りは写真 9 に見られるようにロッドの方が抜け出ている定着部はそのまま残っている。

写真 8 ロッド定着部の破壊

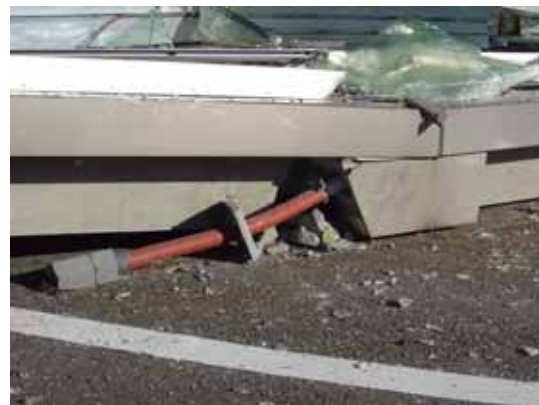
写真 9 ロッドが圧縮になって抜け落ちる

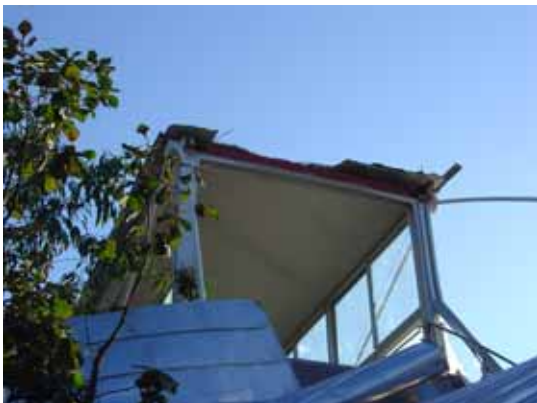
第三に、上弦材鉄骨が完全に崩落しているのは、朱鷺メッセ側の 2 本の H 鋼だけ（写真 10）で、他は、大きな損傷があるが一応まだ繋がっている。

写真 10 朱鷺メッセ側だけが上弦材鉄骨が破断

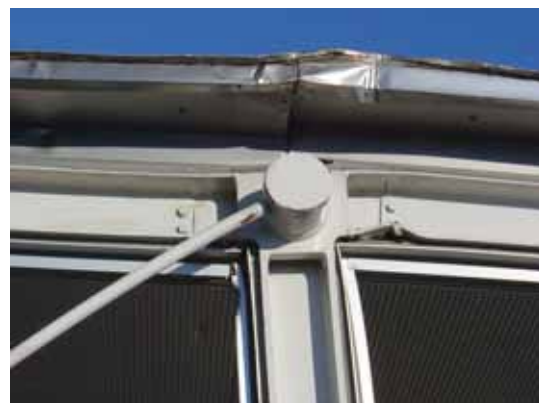
そして、全体的に下弦材である PC 床版は朱鷺メッセ側に寄って落下しているが、上弦材の鉄骨は佐渡汽船側に引き込まれていて、鉄骨の柱と梁の接合部はどこも写真 11 のように曲げが発生して圧縮側になったフランジが接合部で座屈している。この傾向は共通のものだから、上弦材は朱鷺メッセから佐渡汽船に向け

て、落下開始と同時に水平力が働いたことがわかる。

写真 11 鉄骨梁の曲げ座屈

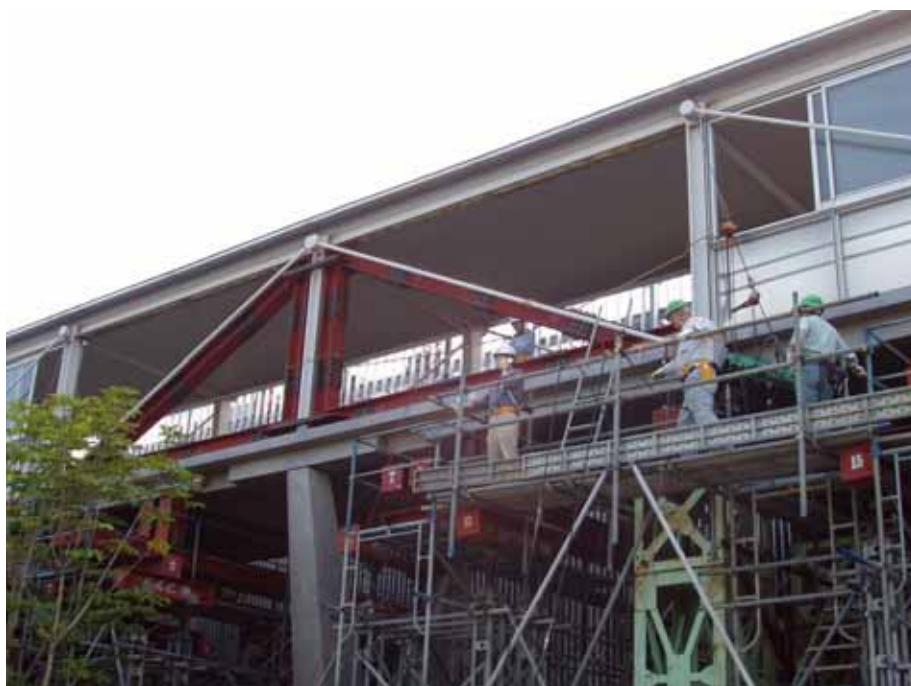
写真13 2004年6月10日の現地引張実験

最初が 2004 年 6 月 10 日に行ったもので、委員会はこの定着部耐力が 3 つのミスでせん断耐力が 65 トンしかないということ崩壊起点のベースにしている。残存デッキをそのまま使い、ロッド定着部にジャッキを据えて、本当に 65 トンで壊れるのかをテーマにした現地試験（写真 13）を行い、95 トンまで張力を加えても定着部に異常が発生しないことを確認した。

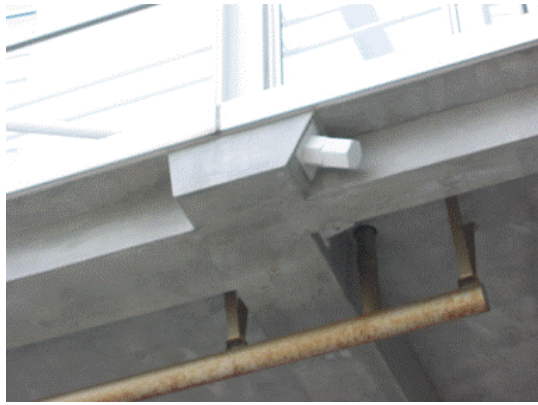
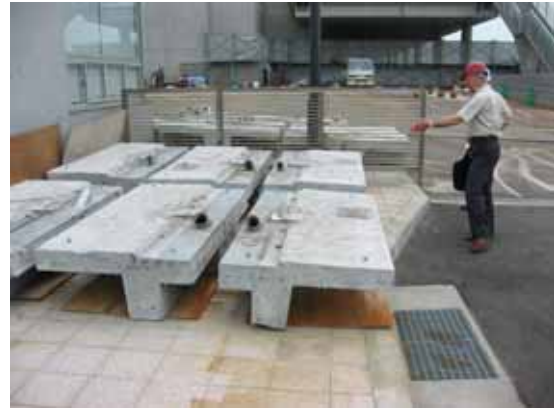
写真 14 現地に残ったロッド定着部 写真 15 現地から切り出して実験場に運んだ定着部

この実験は、公開試験とし 150 名を超える衆目の中で行ったから、これで委員会の出鱈目さを証明したのだが、しかし、工学的には、試験の対象が 2 ヶ所だけだから、この結果をもって真実だということには無理がある。連続して他の 20 ヶ所も試験しようと考えていたのだが、県当局の強固な反対にあい、結局、実施できなかった。そこで、県がはじめた残存デッキの解体と並行して、現場から幅 1m、長さ 2m で定着部、28 体を切り取って実験室に運び、そこに試験台をつくり複合荷重をかけ、現地の状況を再現しながら耐力試験をした。

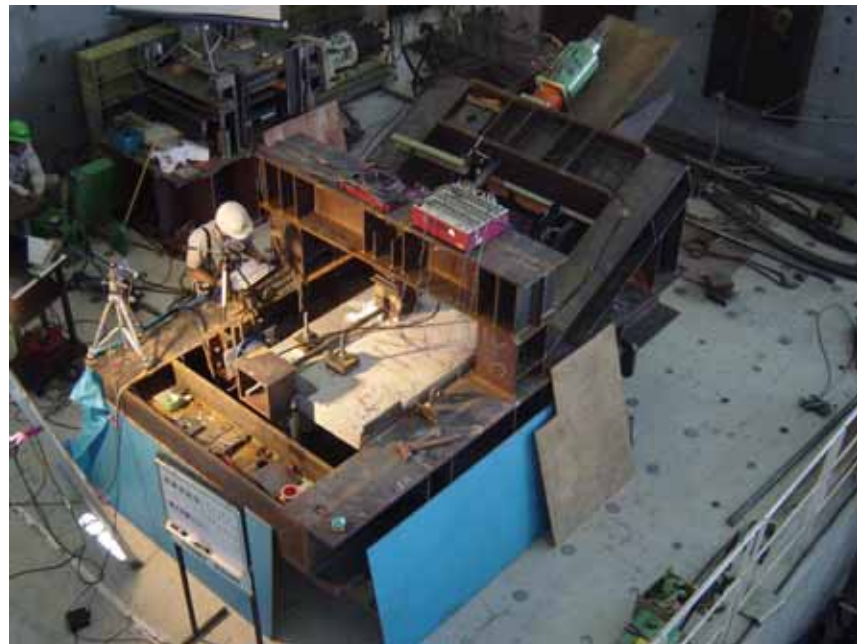
写真 16 日大習志野実験場での耐力試験 合計 28 体

ーと日大の安達・中西研究室にお願いして実施、公開試験とした。結果的には120トンから150トン以上の耐力が確認されて、委員会の「ロッド定着部破断説」を全面的に崩すことができた。昨年8月のことだ。事故発生以来、ここまでに1年間を必要とした。試験結果は「建築技術」誌2004年8月号と10月号に掲載。
